La restauration du *Hammam Es-sebaghine* – Tlemcen. Un projet, une expérience

Madina FOUKROUN ^(1,2)

Nous exposerons l'expérience du projet de restauration de Hammam Es-Sebaghine³ à Tlemcen.

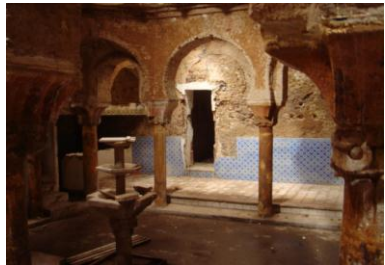
Figure 3 : Vue sur le patio et galerie du Hammam Es-sebaghine

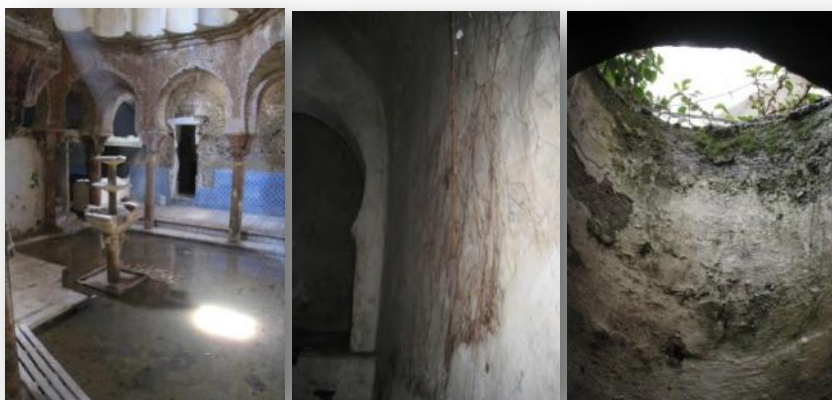
Figure 4 : Quelques vues sur les espaces du hammam

Le projet s'est fait en parallèle avec la réalisation des travaux. Ce qui est une bonne chose en soi, sachant que l'accessibilité au bain était quasiment impossible vu l'état d'abandon où il se trouvait surtout pour effectuer les

relevés de l'état des lieux et le diagnostic. La présence de l'entreprise de réalisation des travaux in situ nous a aidés (dans un premier temps) pour effectuer les relevés de l'état des lieux ainsi que le diagnostic.

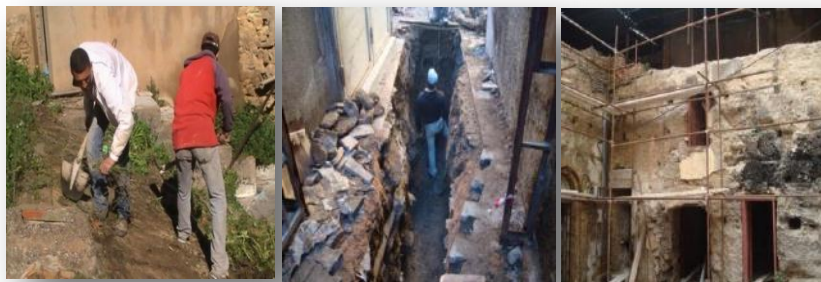
Figure 5 : Travaux d'urgence

Les travaux de mesures d'urgences ont consisté dans :

- 4- Travaux de nettoyage et de débroussaillage ;
- 5- Travaux de mise hors d'eau (protection du monument de l'action nocive de l'eau avec réparation du réseau d'assainissement) ;
- 6- Travaux de décapage et de mise à nu des structures ;

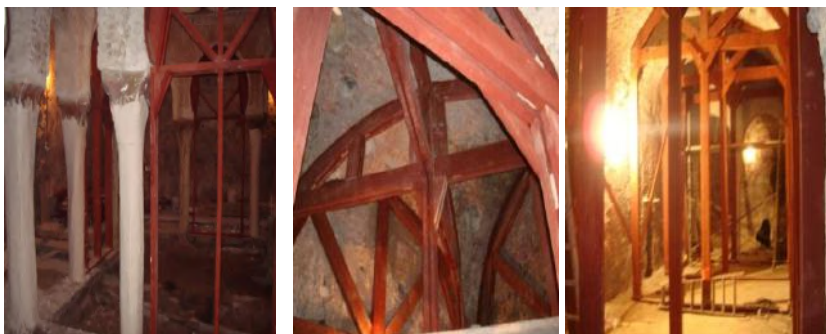
Figure 6 : Travaux d'urgence avec mise en place des étaieiments

Ces travaux ont consistés dans la mise en place d'étaieiment en bois pour toutes les structures porteuses du bain afin de pourvoir effectuer les travaux de consolidation du monument en toute sécurité.

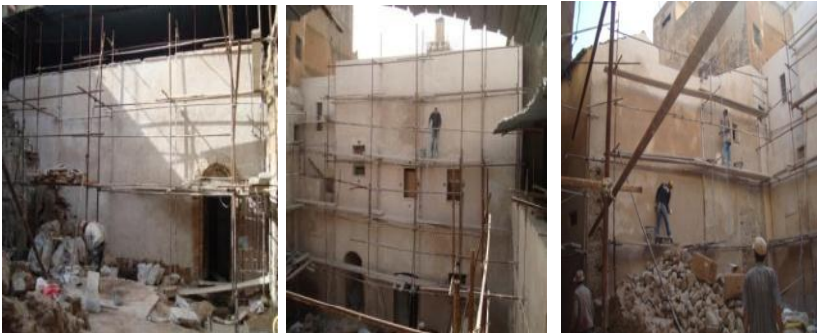
Figure 7 : Travaux de ravalement de façades

Comme signalé en amont, les travaux de restauration et de mise en valeur n'ont pas pu être réalisés, néanmoins certains travaux de réparation et de finition des façades ont été exécutés, notamment :

- 7- Décapage des façades ;
- 8- Réparation des fissures ;
- 9- Reconstitution des parties altérées ou manquantes ;
- 10- Reconstitution et réparation des ouvertures (portes et fenêtres)
- 11- enduit extérieur au mortier de chaux en 03 couches.
